Исследование и оптимизация конструкции кузова и подвески легкового автомобиля при фронтальном краш-тесте с малым перекрытием

Выполнил студент 63602/2
Руководитель, к.т.н., проф.
Соруководитель

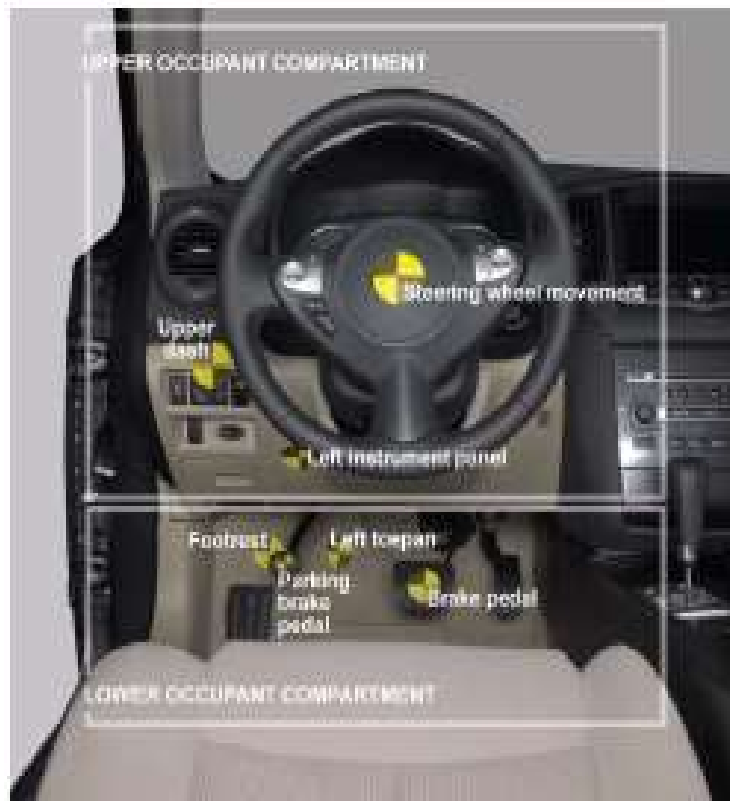
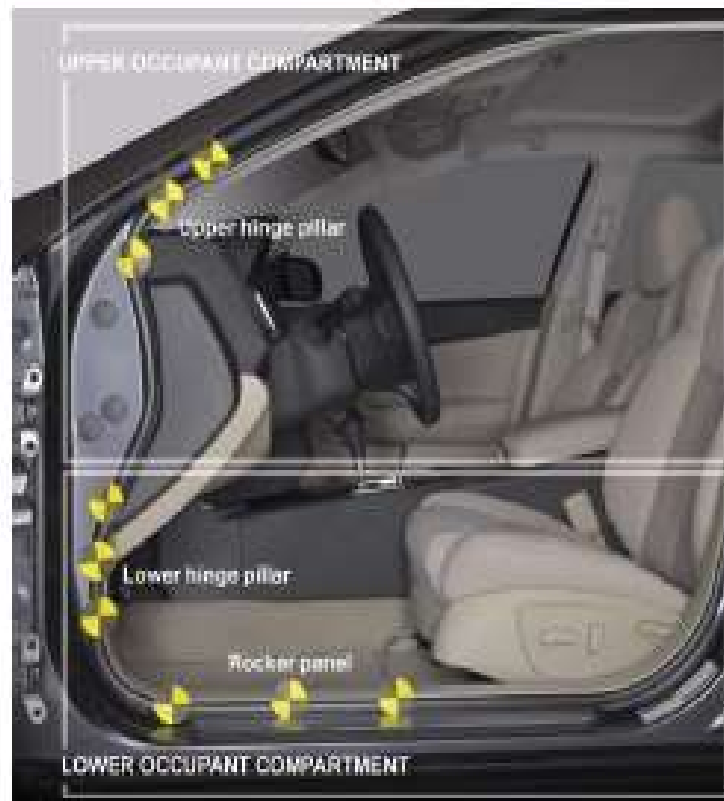
Контрольные точки в испытании на фронтальный удар с малым перекрытием

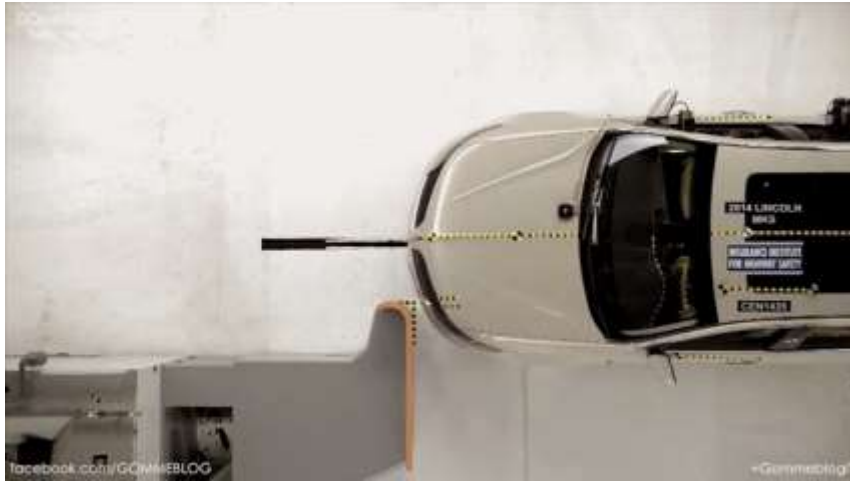
**Краш-тест автомобиля,
получившего оценку POOR**

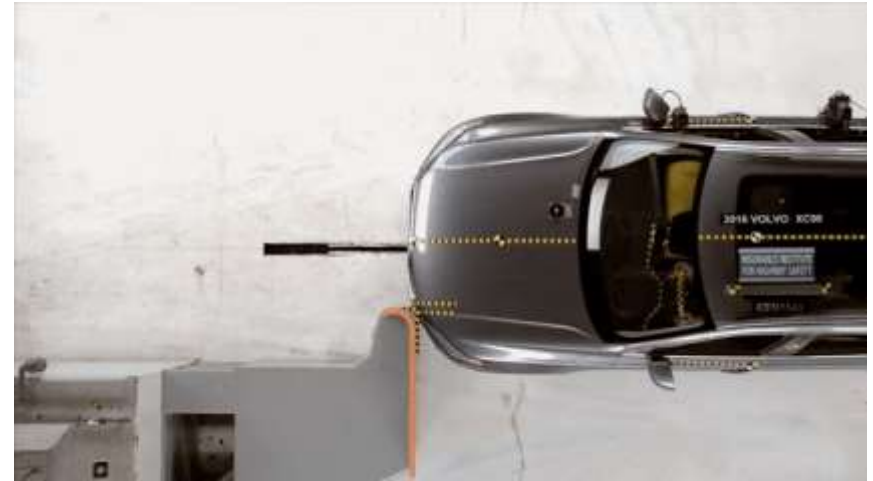
**Краш-тест автомобиля,
получившего оценку GOOD**

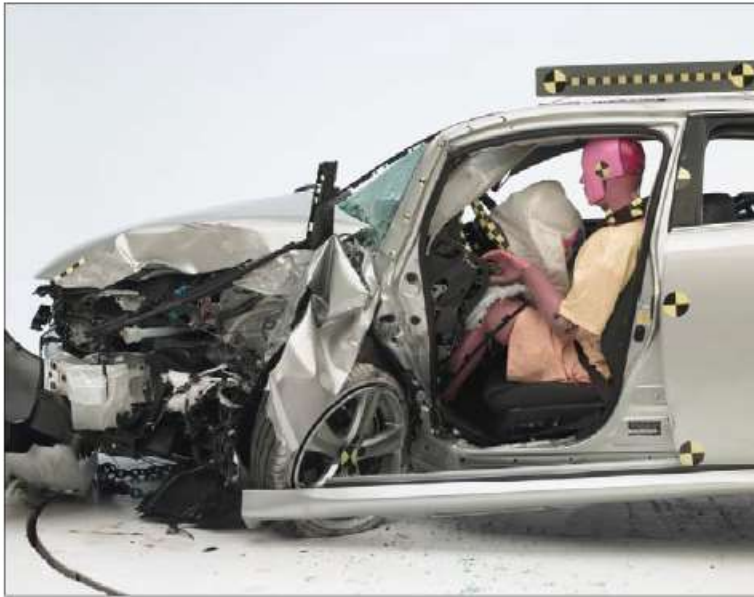
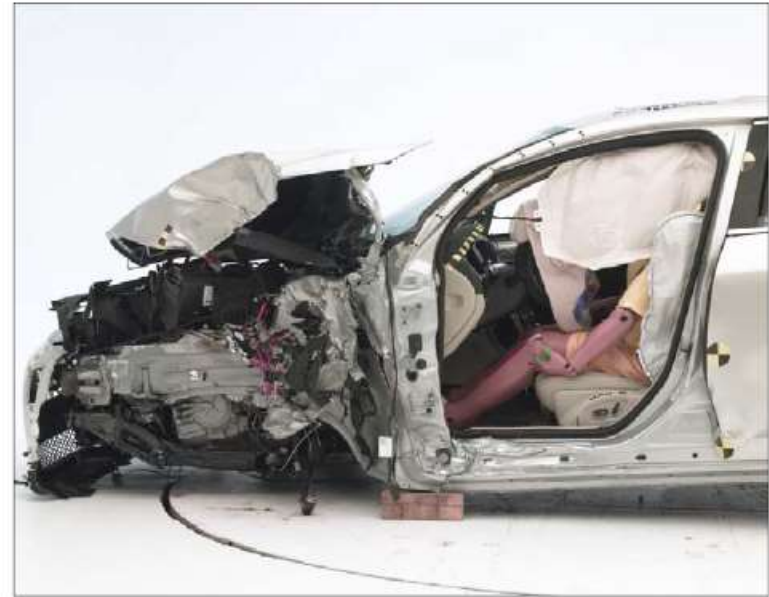
Сравнение автомобилей, получивших оценки GOOD (справа) и POOR (слева) в тесте на фронтальный удар с малым перекрытием.

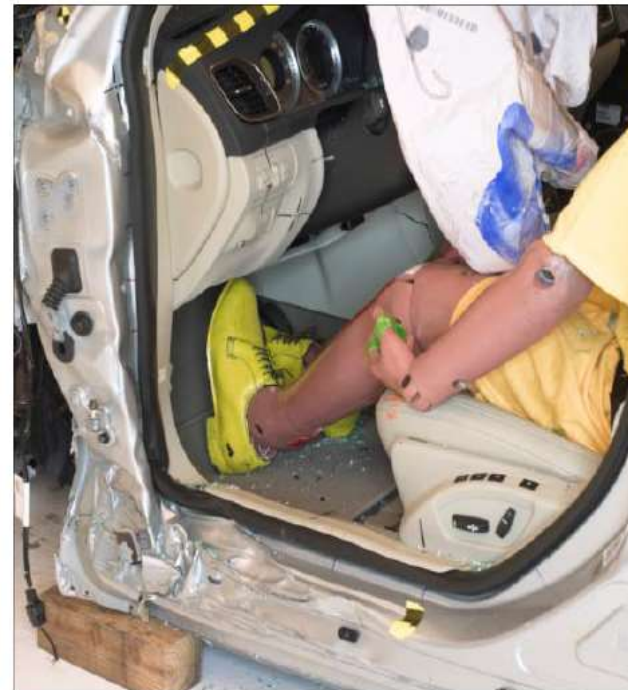
Сравнение автомобилей, получивших оценки GOOD (справа) и POOR (слева) в тесте на фронтальный удар с малым перекрытием.

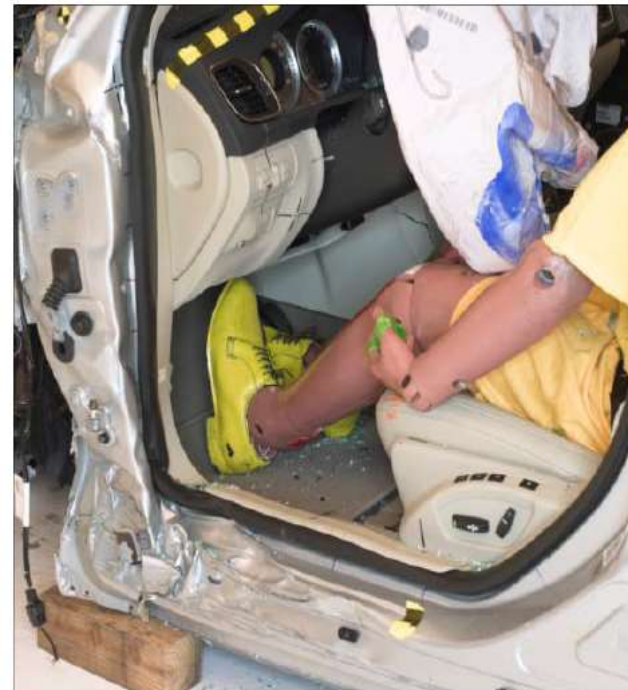
Сравнение автомобилей, получивших оценки GOOD (справа) и POOR (слева) в тесте на фронтальный удар с малым перекрытием.

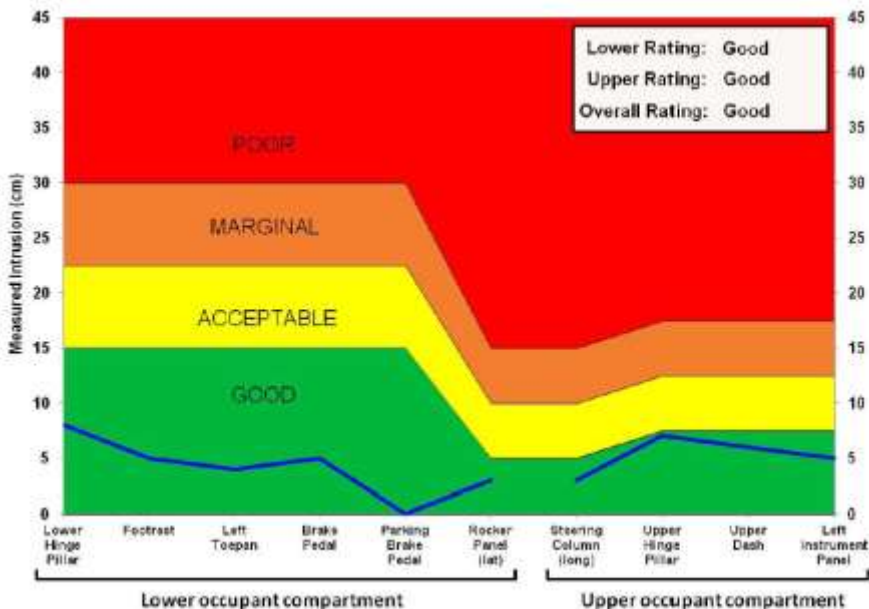
Шкала оценки и полученные данные для автомобиля, получившего оценку GOOD.

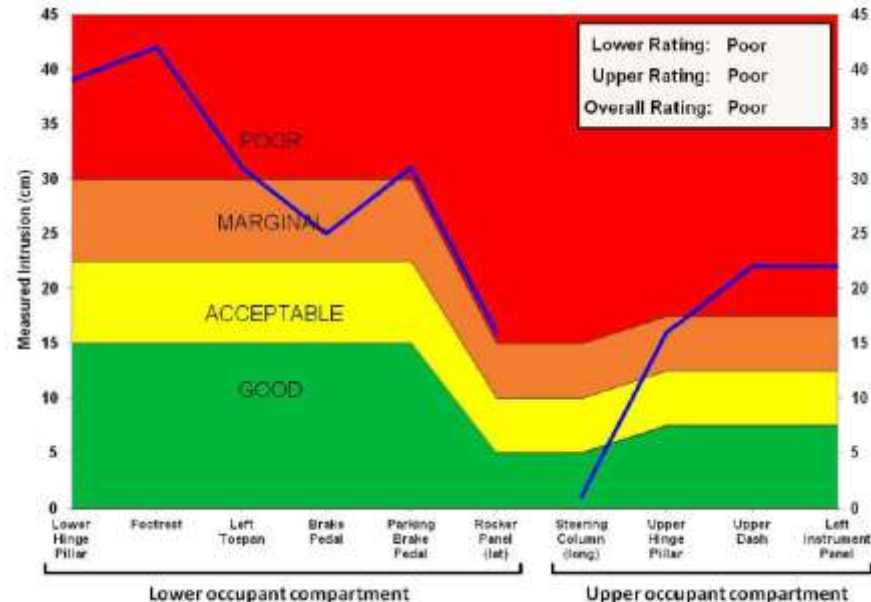
Шкала оценки и полученные данные для автомобиля, получившего оценку POOR.

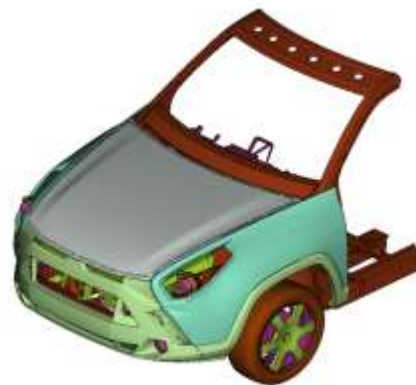
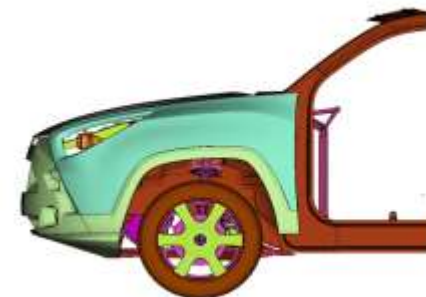
Распределение материалов в передней части автомобиля

Название материала	Модуль Юнга (ГПа)	Плотность (г/см ³)
Алюминий	69	2.7
Сталь	210	7.85
Пластик	70	1.05

Масса автомобиля 1700кг
Скорость автомобиля 64 км/ч

Основная конструкция передней части автомобиля изготовлена из стали HC420LA_IDS

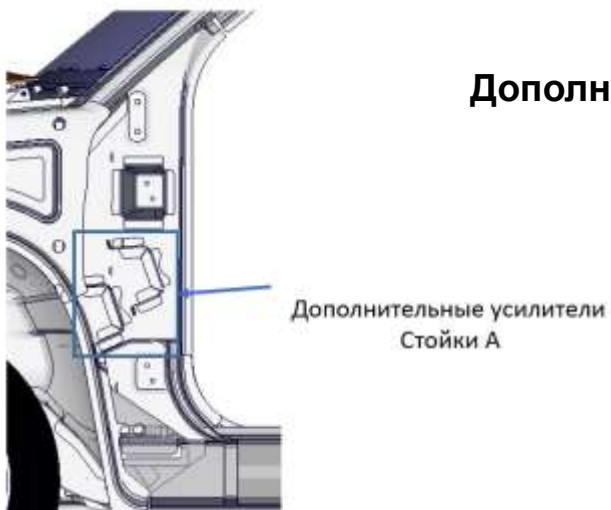
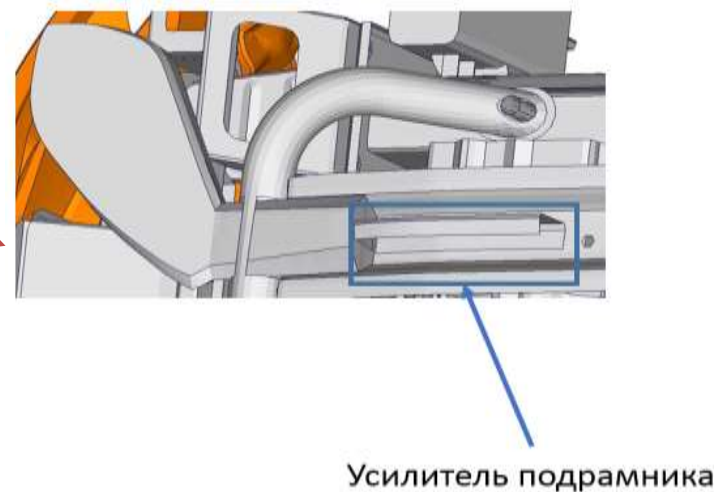
Дополнительные усиления конструкции

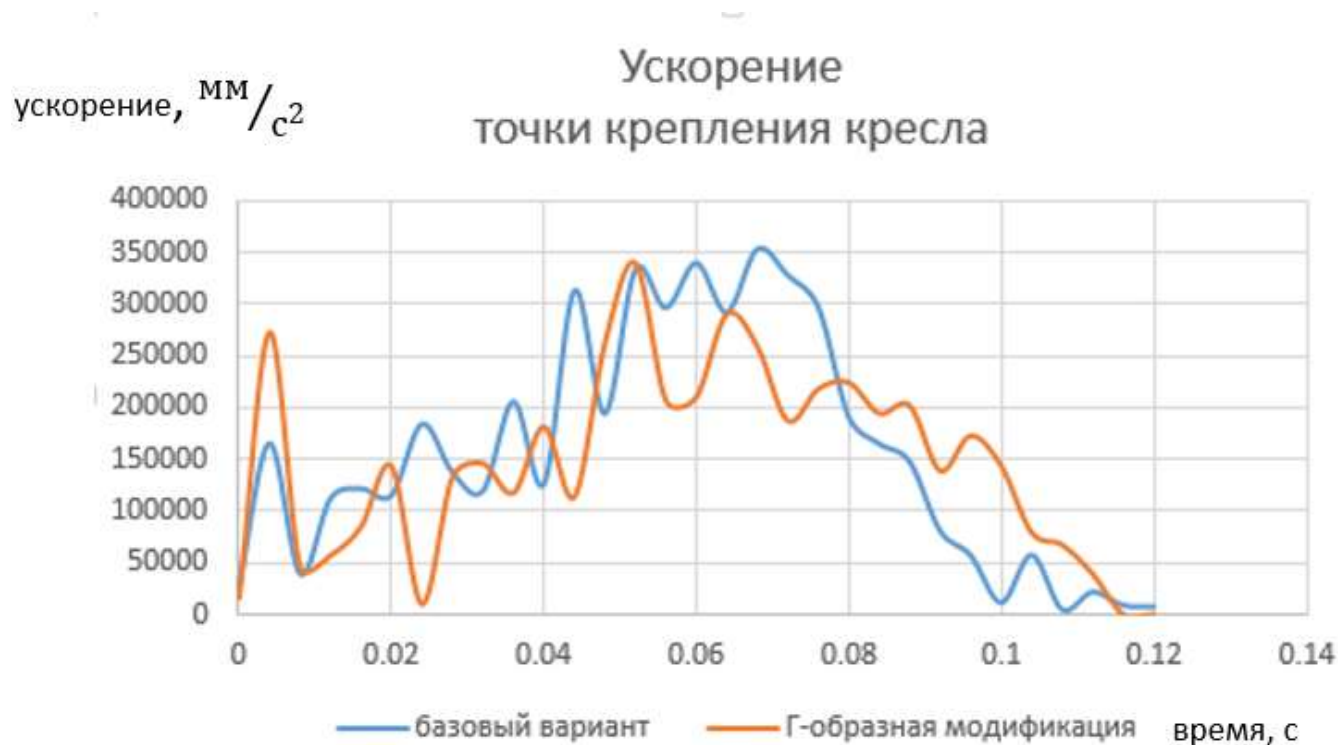
Ускорение в точке крепления кресла водителя

Нужно отметить, что из-за ограниченности вычислительных мощностей в данной работе использовалась упрощенная модель автомобиля, отсутствовали навесные элементы задней части кузова, интерьер салона, манекен, поэтому оценка ускорений имеет условный характер, так как в полной мере не отвечает стандарту IIHS.
